LAUDO TÉCNICO

OBJETO: CONSTRUÇÃO DE UMA QUADRA POLIESPORTIVA COBERTA COM VESTIARIÁRIO, ANEXA A ESCOLA PROFESSORA GILDA BERTINO GOMES, CENTRO, CUMARU – PE

LAUDO TÉCNICO DE INSPEÇÃO

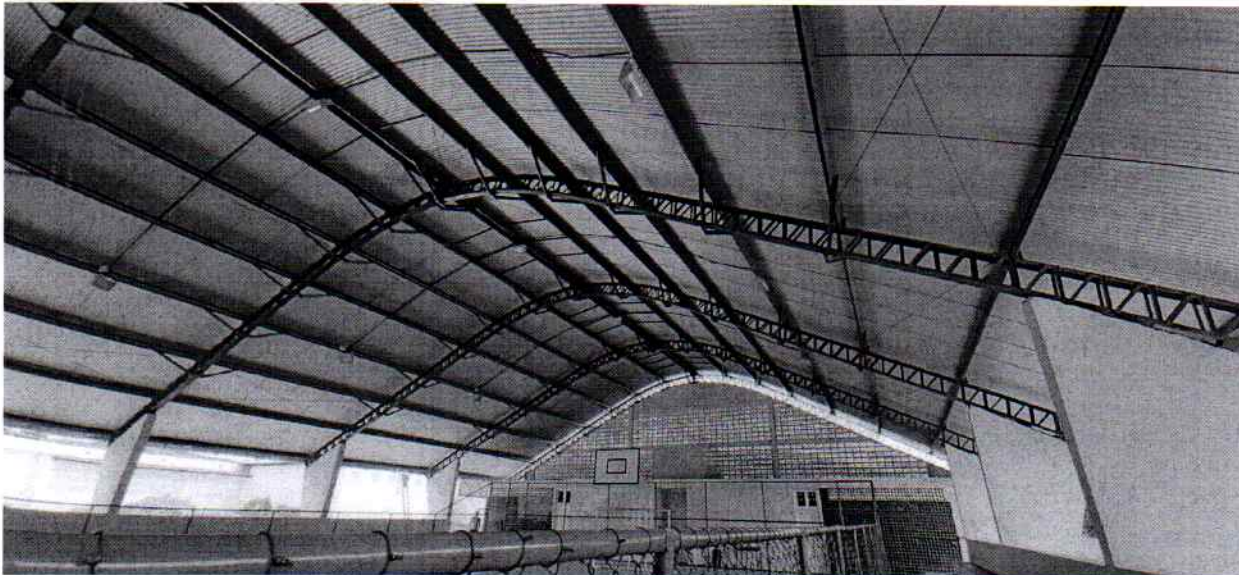
2.6 REGISTRO FOTOGRÁFICO

A obra da Quadra da Escola Professora Gilda Bertino Gomes, teve edital lançado através da Tomada de Preços Nº 002/2017, na qual a empresa vencedora realizou os serviços constantes na planilha orçamentaria observando as especificações técnicas da obras, porém a estrutura metálica de cobertura teve mudança na altura do perfil da treliça.

No projeto anexo a este edital, Projeto Fachada 04, indica que a treliça teria uma altura de 0.80 metros, por ser um projeto padrão do FNDE (FUNDO NACIONAL DESENVOLVIMENTO DA EDUCAÇÃO) para todo o Brasil, sem que fosse determinado o tipo de solo da região, verificou-se que na região onde se encontra o município de Cumaru – PE o solo permite que a carga da estrutura podia ter redução na treliça para 0.40 metros. Esta mudança apenas aliviou o peso da estrutura na fundação, sem ocasionar perda de trabalhabilidade e resistência da estrutura, mantendo a estabilidade da mesma.

Com base no exposto, a respectiva modificação não alterou esteticamente ou estruturalmente a estabilidade da estrutura.
